## 福祉用具等の安全利用に関する「事故及びヒヤリハット情報」収集・提供について

## 製品に起因しない事故及びヒヤリハットの一例

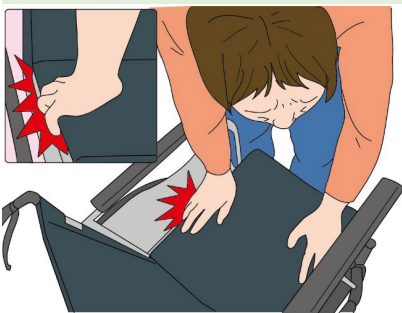
### ○車いす

介助者が急いで開こうとして、指をシートパイプとフレームの隙間に挟んだ

車いすの操作に不慣れな人に起こりやすいヒヤリ・ハットではないでしょうか。車いすの操作の説明をする人は、このようなことが起きないように注意を促してください。操作する人は、例え急いでいても基本通りに操作し、習慣化することが大切です。

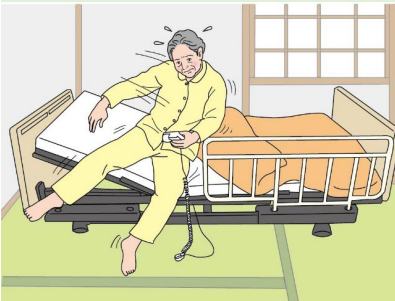
### ○ベッド

ベッドの高さを上げるつもりが、背上げの操作ボタンを押してしまい、バランスを崩した

立ち上がりを楽にするために、ベッドの高さを上昇させようとし、間違えて背上げの操作ボタンを押したのかもしれませんが。すぐに間違いに気がつけば大事には至らないことではありますが、パニックになってしまうことも考えられます。頻繁にこのような操作ミスが起こるときには、操作ボタンに目印を付けるなどの予防策を講じてはいかがでしょうか。

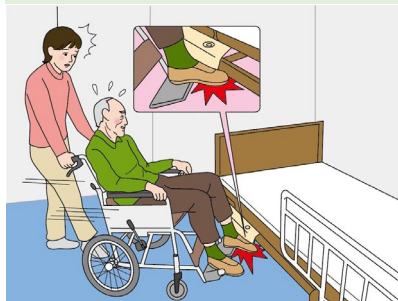
### ○車いすと移乗

利用者の片方の足がフットサポートからずり落ちていたが、介助者がそれに気づかず車いすを操作し、つま先をぶつけた

特に姿勢が崩れていると足の先端は介助者が思うよりもずっと先に出ていることがあります。足先は介助者からは死角になり見えづらいので、特に狭い場所での移動には注意しましょう。クッション・パッドを利用したり、車いすを調整するなど座位が崩れない工夫も必要です。

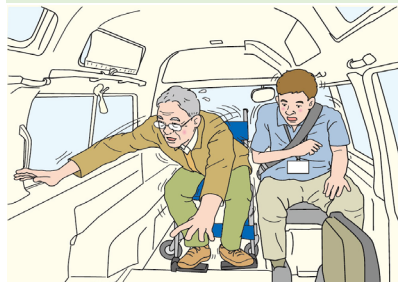
### ○送迎車

車いすの固定はしっかりと出来ていたが、本人が苦しいので車両のシートベルトはつけていなかった。まさか、急ブレーキがかかるとは考えていなかった

車両に乗車中のシートベルトは、一般の座席でも車いすでも同様に必要な安全装置です。車いすにも座位保持用の安全ベルトが装着されている場合がありますが、車両のものとは目的が違いますので、必ず車両のシートベルトを装着しましょう。
